О ДЕФЕКТАХ ПОПЕРЕЧНОГО КРН НА ГАЗОПРОВОДАХ ООО «ГАЗПРОМ ТРАНСГАЗ УФА»

Р.М. Аскарлов, М.М. Галлямов, Р.Ю. Дистанов, ООО «Газпром трансгаз Уфа»

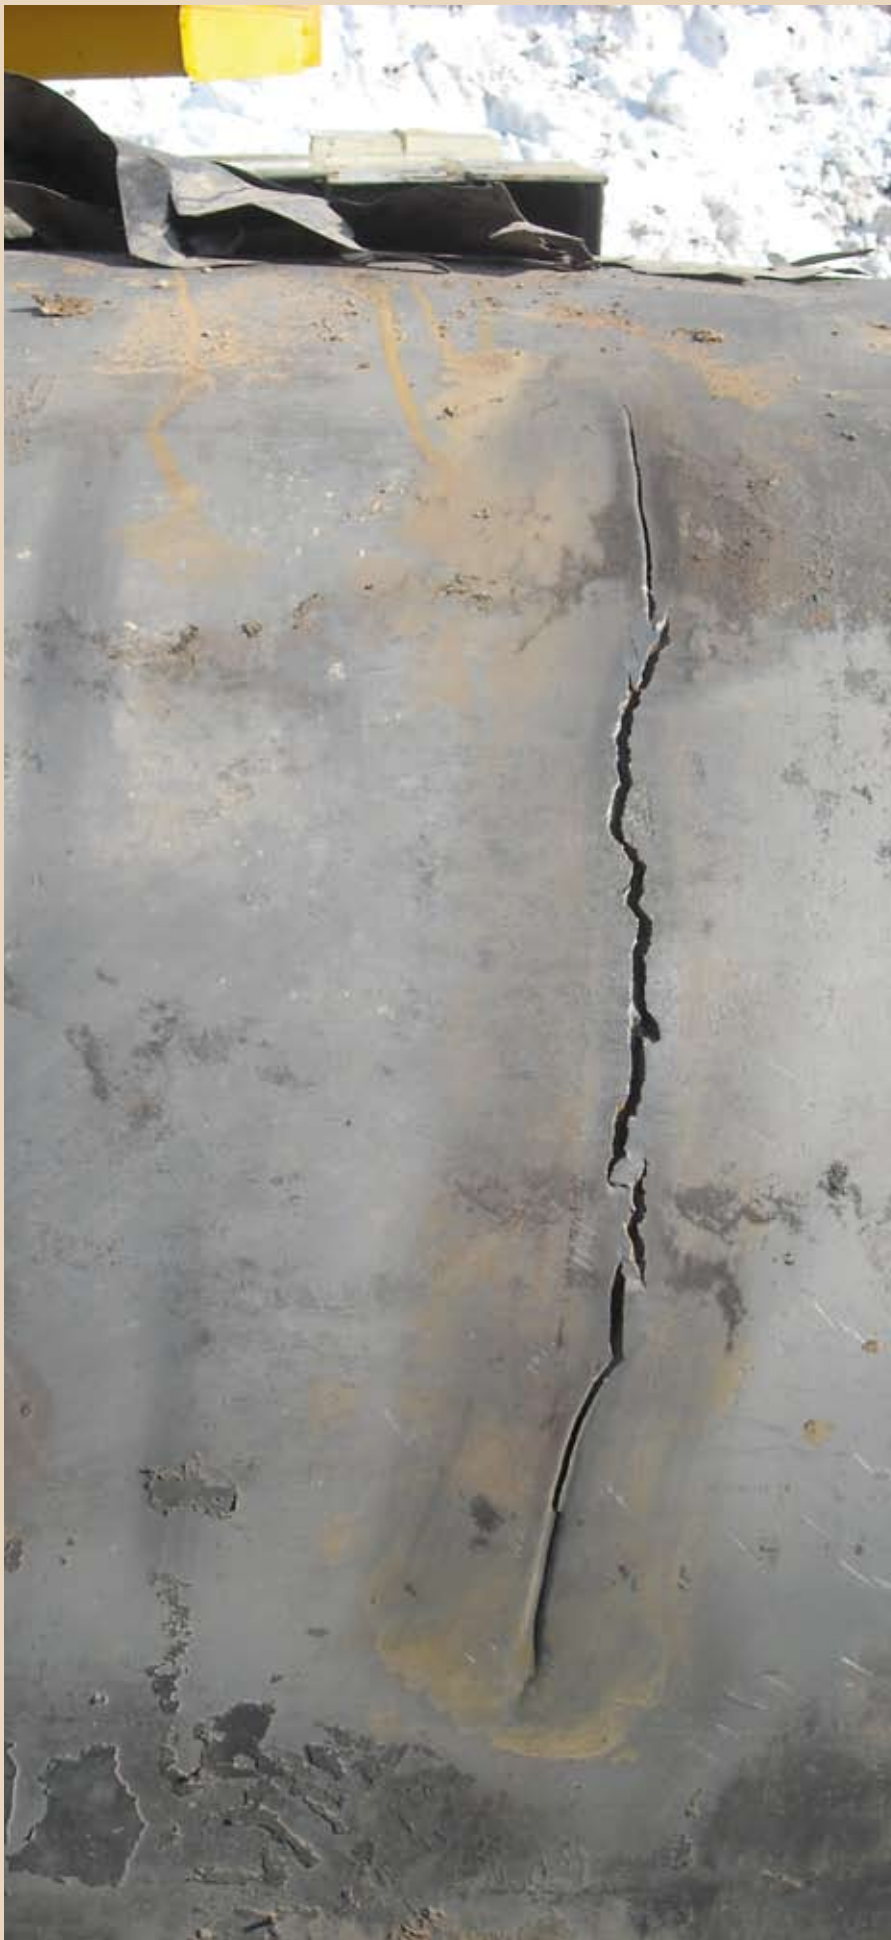
Рис. 2. Магистральная трещина поперечного КРН

По окончании стравливания было вскрыто три трубы по центру оврага. Под трубами обнаружены бревна, подложенные при строительстве трубопровода, вероятно, для предотвращения осадки (вертикального перемещения трубы под собственным весом и весом грунта над трубой). На нижней образующей трубы № 10655 в пластической зоне была обнаружена сквозная трещина длиной 670 мм с раскрытием до 6 мм (фото рис. 2). Проведенная вырезка дефектного

места показала на срезе наличие исходной несквозной трещины (черный цвет) глубиной 8 мм и протяженностью 390 мм, остальная часть среза относительно свежая, рыжевато-оттенка, уже тронута коррозией.

На фото (рис. 2) хорошо просматривается, что средняя часть, район исходной трещины – хрупкий излом, с краев – пластичный.

Параллельно магистральной трещине – еще несколько трещин глубиной около 2–3 мм. Сверка с данными отчета ВТД показала, что данная дефектная труба (№ 10655) одношовная с толщиной стенки 15,7 мм, а также следующие трубы (№ 10656 и № 10657) с толщинами 15,7 мм являются 1,5–20 отводами холодного гнутья. Т.е. набор кривых в сумме составил 4–5° вместо предусмотренных проектом 18°, к тому же с толщиной стенки 15,7 мм. Обследование на наличие КРН трубы № 10656 выявило в 4 м от кольцевого стыка (в пластической зоне) поперечное КРН с глубиной трещины 3,0 мм и протяженностью до 250 мм, данная труба была также вырезана. Обследованием на наличие КРН предыдущей трубы № 10654 обнаружена уже продольная стресс-коррозия глубиной до 0,5 мм, дефект был отремонтирован шлифовкой. Грунт в шурфе – торф в середине, по краям красная глина. Основной причиной возникновения указанных дефектов поперечного КРН, как и аварий, произошедших в 1990-х гг., является отступление от проектных решений, допущенных при строительстве газопровода, когда вместо предусмотренных суммарно 18° (набор трех

В результате высоких изгибных напряжений, образовавшихся в период эксплуатации, а также неудовлетворительного изоляционного покрытия коррозионно-агрессивных грунтов (пограничная зона красной глины и торфа), переменной влажности (дно оврага) на нижней образующей трубопровода образовались дефекты, которые развивались по механизму КРН (величина самого большого дефекта достигла глубины 8 мм и длины 390 мм).

Изменение режима транспорта газа (плановое стравливание для проведения идентификации в шурфах по данным ВТД) спровоцировало изменение напряженно-деформированного состояния трубопровода. Снижение давления и температуры стенки трубы привели к возникновению растягивающих напряжений. Этих факторов оказалось достаточно для долома, характерного для труб с дефектами КРН, что и выразилось в образовании сквозного дефекта – раскрытию трещины.
