СРАВНИТЕЛЬНЫЙ АНАЛИЗ ИСПОЛЬЗОВАНИЯ РАЗЛИЧНЫХ ВИДОВ НКТ

А.В. Афанасьев, начальник аналитического отдела ЦДО «ВНГ» ОАО «ТНК-ВР Менеджмент»

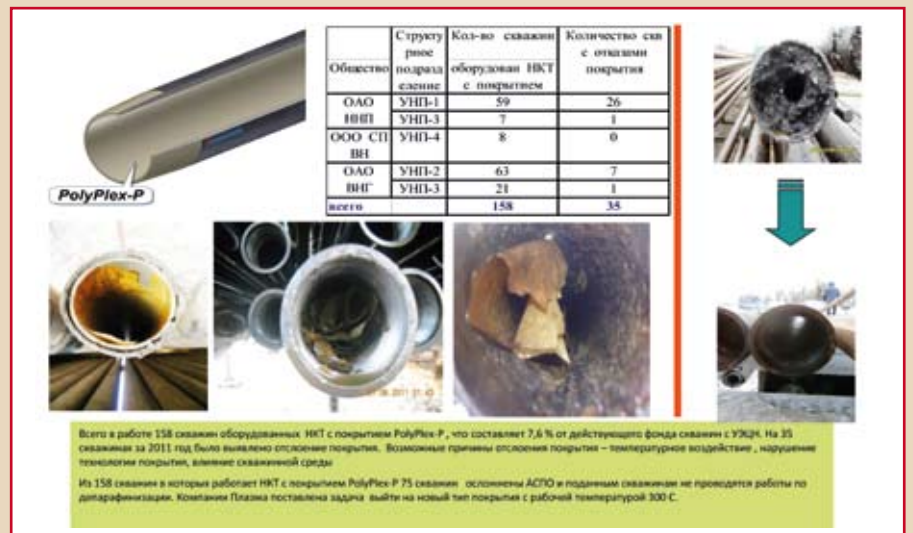
Рис. 3. Применение антикоррозионного внутреннего покрытия PolyPlex-P с 2010 г.

С 2010 г. мы проводим ОПИ НКТ с внутренним антикоррозионным покрытием PolyPlex-P. Всего ОПИ охватили 158 скважин, что составляет 7,6% действующего фонда скважин с УЭЦН. На 35 скважинах за 2011 г. было выявлено отслоение покрытия (рис. 3). Возможные причины отслоения покрытия – температурное воздействие, нарушение технологии покрытия, влияние скважинной среды.

Но тем не менее есть определенные причины отслоения. Совместно с поставщиком, компанией «Плазма», мы сейчас эти причины выясняем и надеемся, что в ближайшей перспективе проблема будет решена. Кроме того, мы поставили перед поставщиком задачу выйти на новый тип покрытия с рабочей температурой 300 °С.

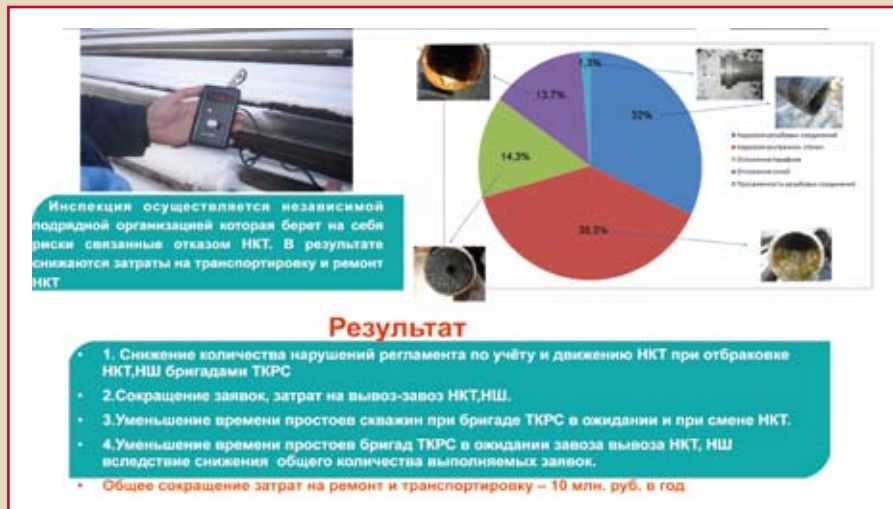
Рис. 4. Инспекция НКТ на устье скважин, распределение причин отбраковки труб

скважин мы за 2011 г. сэкономили на ремонте и транспортировке НКТ порядка 10 млн руб. Инспекция осуществляется независимой подрядной организацией, которая берет на себя риски, связанные с отказом НКТ (рис. 4). В результате внедрения этой практики мы получи-

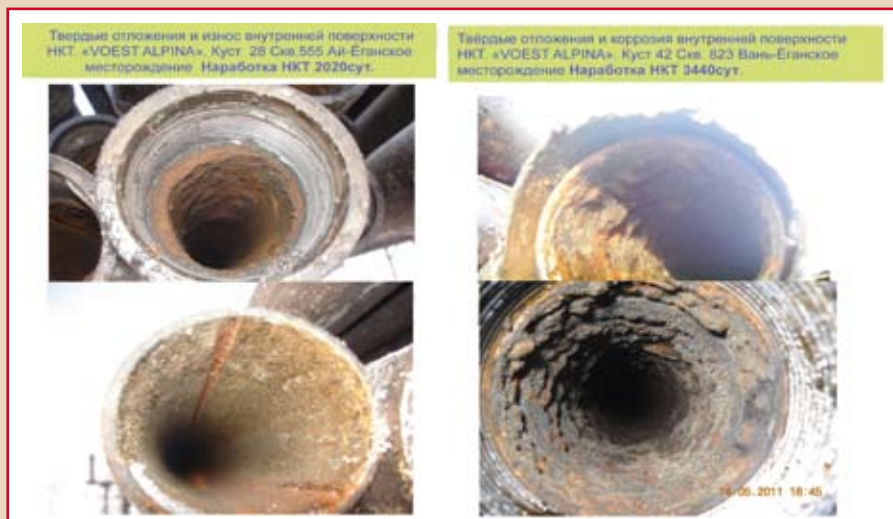
Рис. 6. НКТ Voestalpine Tubulars

По заданию ЦДО «ВНГ» специалисты ООО «ГРЭЙ» в 2011 году обследовали скважины с НКТ Voestalpine Tubulars – в общей сложности 17 скважин со средней наработкой 1025 сут и 1,8 СПО (табл. 3, рис. 6). Из них в пяти подвесках отбраковано 100% НКТ с наработкой 1360 суток с 1,2 СПО. В семи подвесках признаны годными 100% НКТ с наработкой 894 суток после двух СПО. В еще пяти подвесках отбракованы 51% НКТ с наработкой 873 сут с 2,4 СПО.

По ряду скважин даже после истечения трех тысяч суток эта труба не вывозится, она также спускается в скважину. При этом, конечно, по состоянию трубы после бессменной наработки 3440 суток в одной скважине видно, в каких она условиях работает.

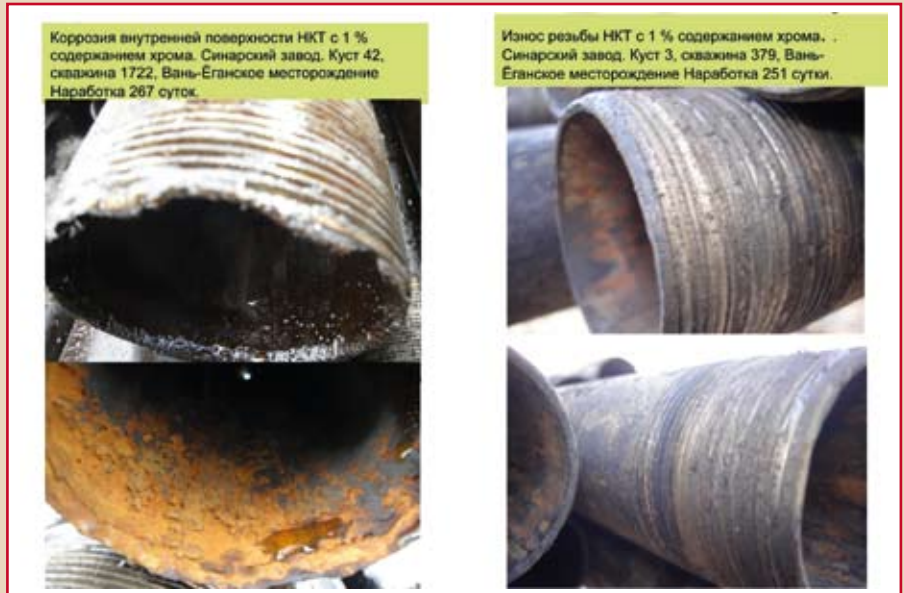
Рис. 7. НКТ «Синарского трубного завода»

И мы видим состояние НКТ «СинТЗ» при гораздо меньших наработках (рис. 7).

Поэтому, если мы подразумеваем закалку с отпуском, то как бы наши заводы ни говорили, но этот вид термообработки делает трубу все-таки достаточно уязвимой для коррозионной среды и хрупкой, что приводит к преждевременному разрушению резьбовых соединений.

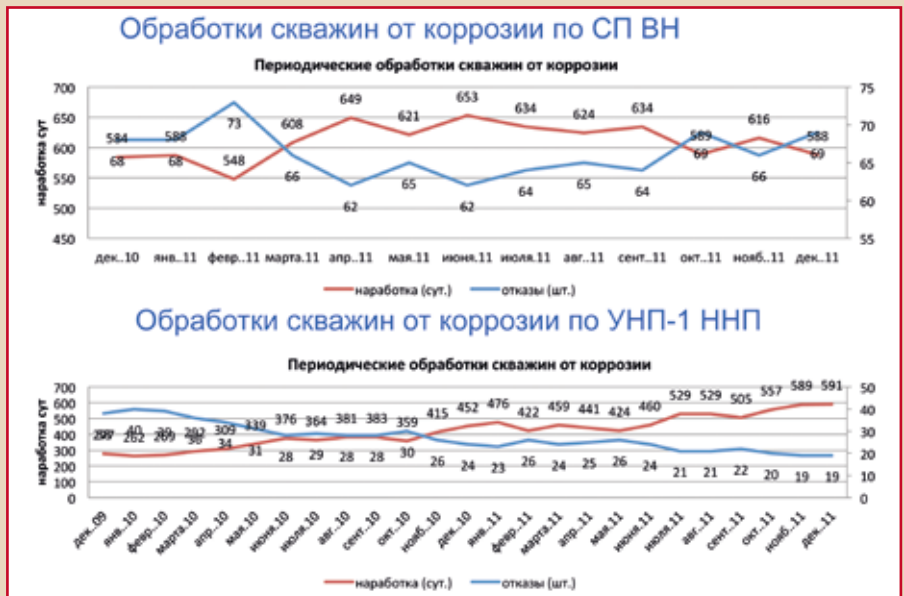
Рис. 8. Динамика наработки на отказ подверженных коррозии скважин, на которых проводится ингибирование от коррозии

На предприятиях ТНК-ВР нашего региона ингибиторные обработки скважин от коррозии проводятся регулярно. И, если посмотреть на графики зависимости СНО от периодичности ингибирования, то эффект в отношении внутрискважинного оборудования и, в частности, НКТ вполне очевиден (рис. 8). Вместе с тем, даже ингибирование не в состоянии обеспечить максимально возможный уровень наработки. Хотя 600 суток – это хороший уровень, мы сейчас ставим перед собой гораздо более амбициозные цели. Одна из них – не возить трубу. Мы же не возим в ремонт фонтанную арматуру, так почему мы должны возить в ремонт трубу НКТ?! Никто в мире этого не делает.

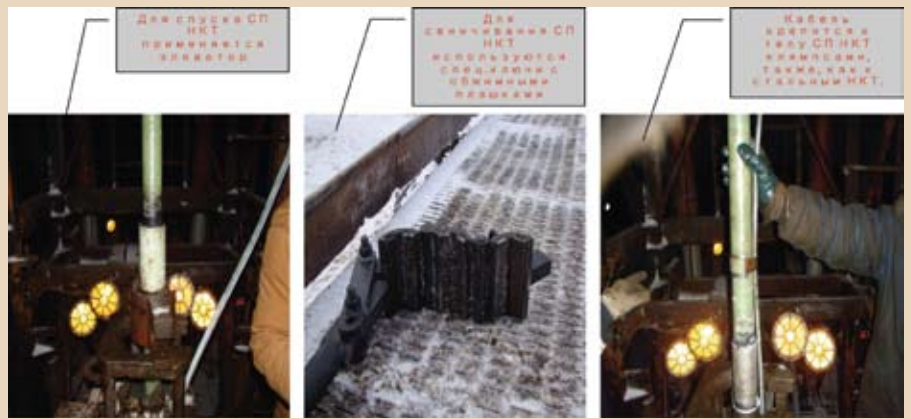
Рис. 10. Спуск СП НКТ NOV Fiber Glass Systems в скважину

На фотографиях представлен процесс пуска и дополнительное оборудование, которое используется для спуска СП трубы (рис. 10). Однако, поскольку у нас везде стоят гидравлические ключи, отработан процесс спуска СП НКТ без использования данных устройств – только за счет регулирования момента.

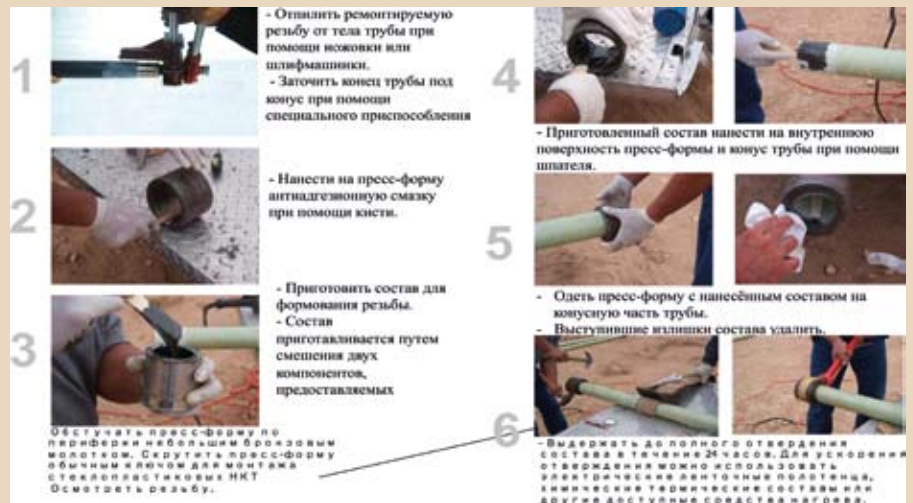
Рис. 11. Процесс ремонта СП НКТ непосредственно на скважине

И, что особенно важно, СП НКТ можно ремонтировать непосредственно на устье скважины без вывоза в ремонтную базу, силами компании-изготовителя (рис. 11). Пять лет американская компания полностью сопровождает эксплуатацию своих НКТ, после чего обучает нашего специалиста самостоятельной нарезке новой резьбы. То есть, эта труба никуда не будет вывозиться, и будет спускаться в ту же скважину.

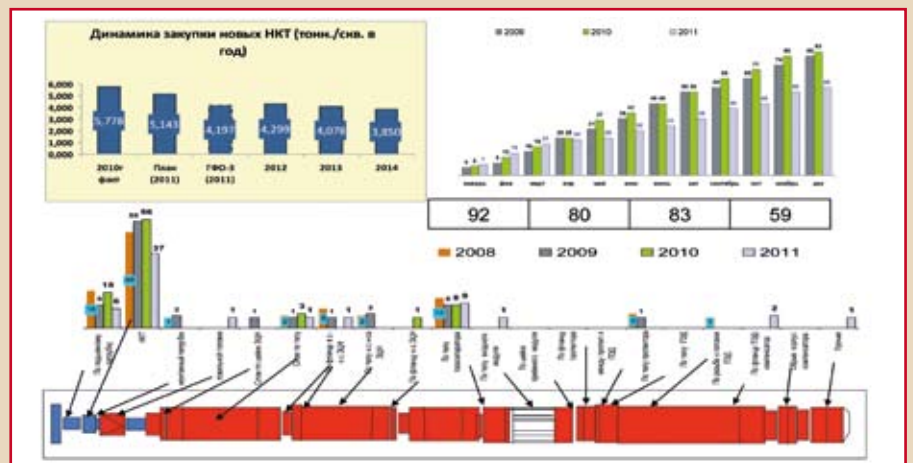
Рис. 12. Динамика некатегорийных аварий в ЦДО «ВНГ»

Благодаря проведенной работе, за прошлый год нам удалось на 20% уменьшить количество полетов по НКТ (рис. 12). Также мы снизили объемы закупки новых труб, что уже само по себе говорит о повышении эффективности применения трубной продукции в ЦДО «ВНГ».
